◆公園・緑地、校庭、駐車場、水田、ため池等との連携

- ・農業用ため池を調整池として改修するために護岸を整備し、オリフィスと排水路の整備を行った。また流下速度緩和のために調整池を新設する。

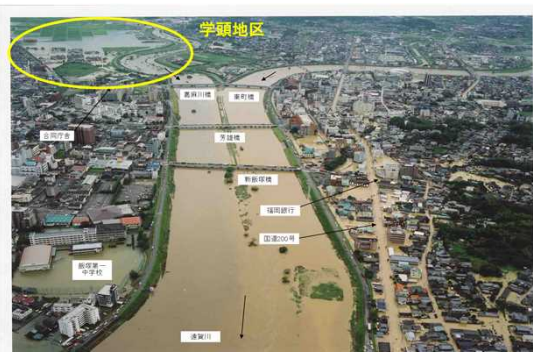
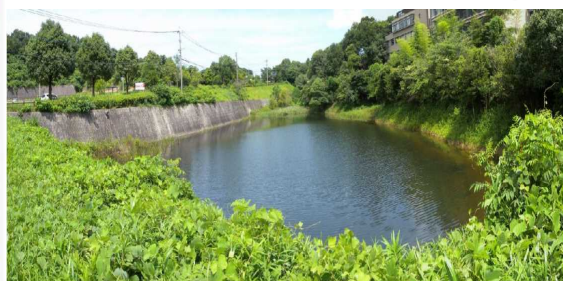
- ・現況が農業用ため池であるため泥土が堆積しており、重機のトラフィカビリティを確保するため池底の地盤改良を行った。併せて、暗渠排水管を設置し、雨水が池内に滞水しないようにした。
- ・調整池周辺に家屋や店舗があるため、調整池内に雨水が滞留し続けると生活環境を損なう恐れがあるため、常時排水用の排水路（低水路）を設置した。

- ・大谷ため池・三緒浦ため池は農業用ため池として利用されている。

- ・集中豪雨により下流域に水が集まり、内水氾濫が発生している。
- ・現況がため池であり、洪水調節施設が無く、また護岸や低水路等整備が必要である。
