河川事業と連携した浸水対策の効果事例（令和元年度台風19号）

栃木県鹿沼市

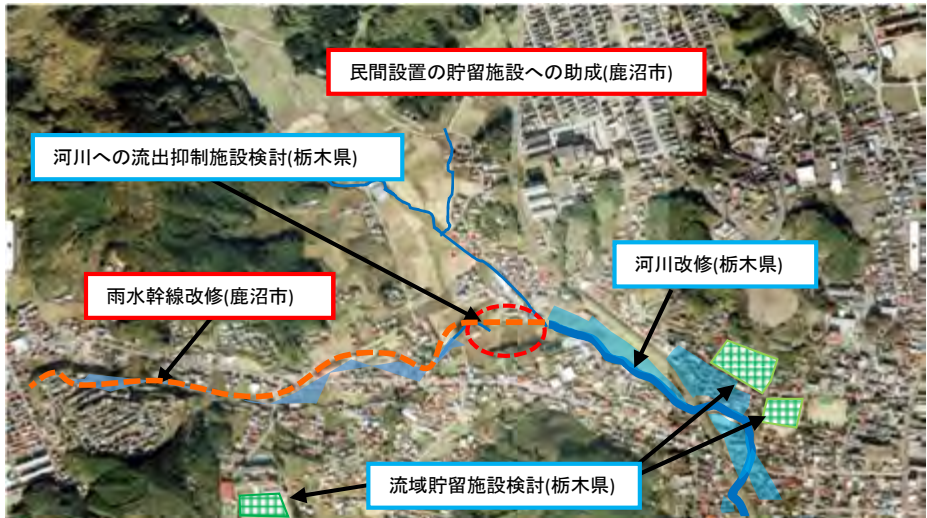
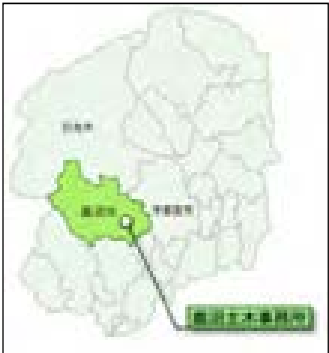
小藪川上流域浸水対策箇所図

栃木県鹿沼市  
小藪川上流域

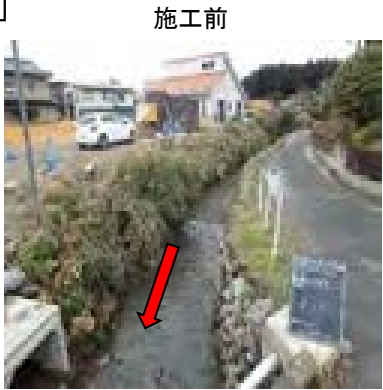
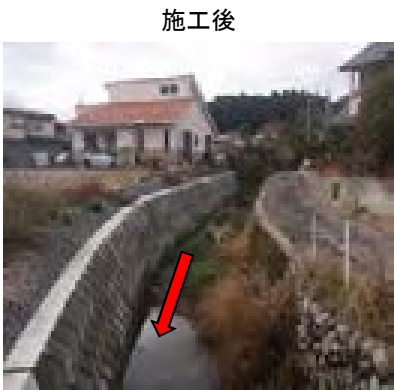
雨水幹線整備写真

| 鹿沼市雨水幹線整備状況 | |
| ・コンクリートブロック積 | L=49.0m |
| ・ボックスカルバート(1400×1200) | L=20.2m |
| ・U型側溝(1400×1200) | L=10.0m |

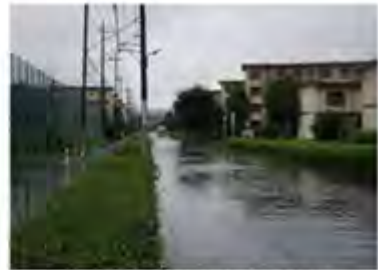
草加市松原三丁目付近  
平成27年9月10日撮影

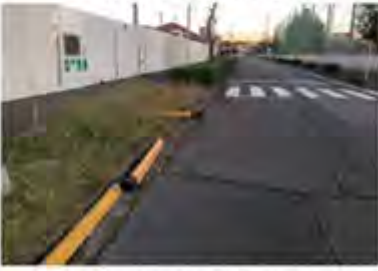
草加市松原三丁目付近  
令和元年10月19日撮影

対策実施に伴い、浸水被害を大幅に軽減

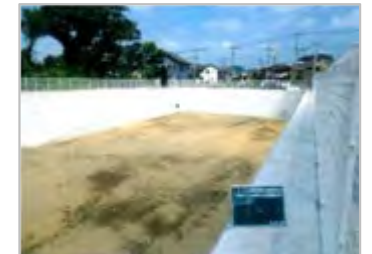
## 整備状況

調整池②(大井武蔵野地区)  
敷地面積 3,500m<sup>2</sup>、貯留量 10,200m<sup>3</sup>

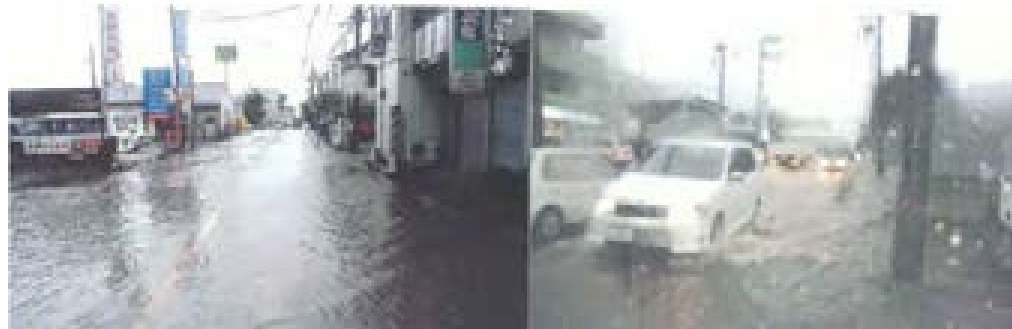
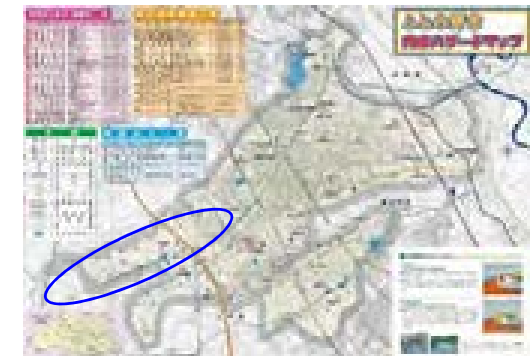
ふじみ野市内水ハザードマップ

対策実施に伴い、道路冠水などの浸水被害が大幅に軽減

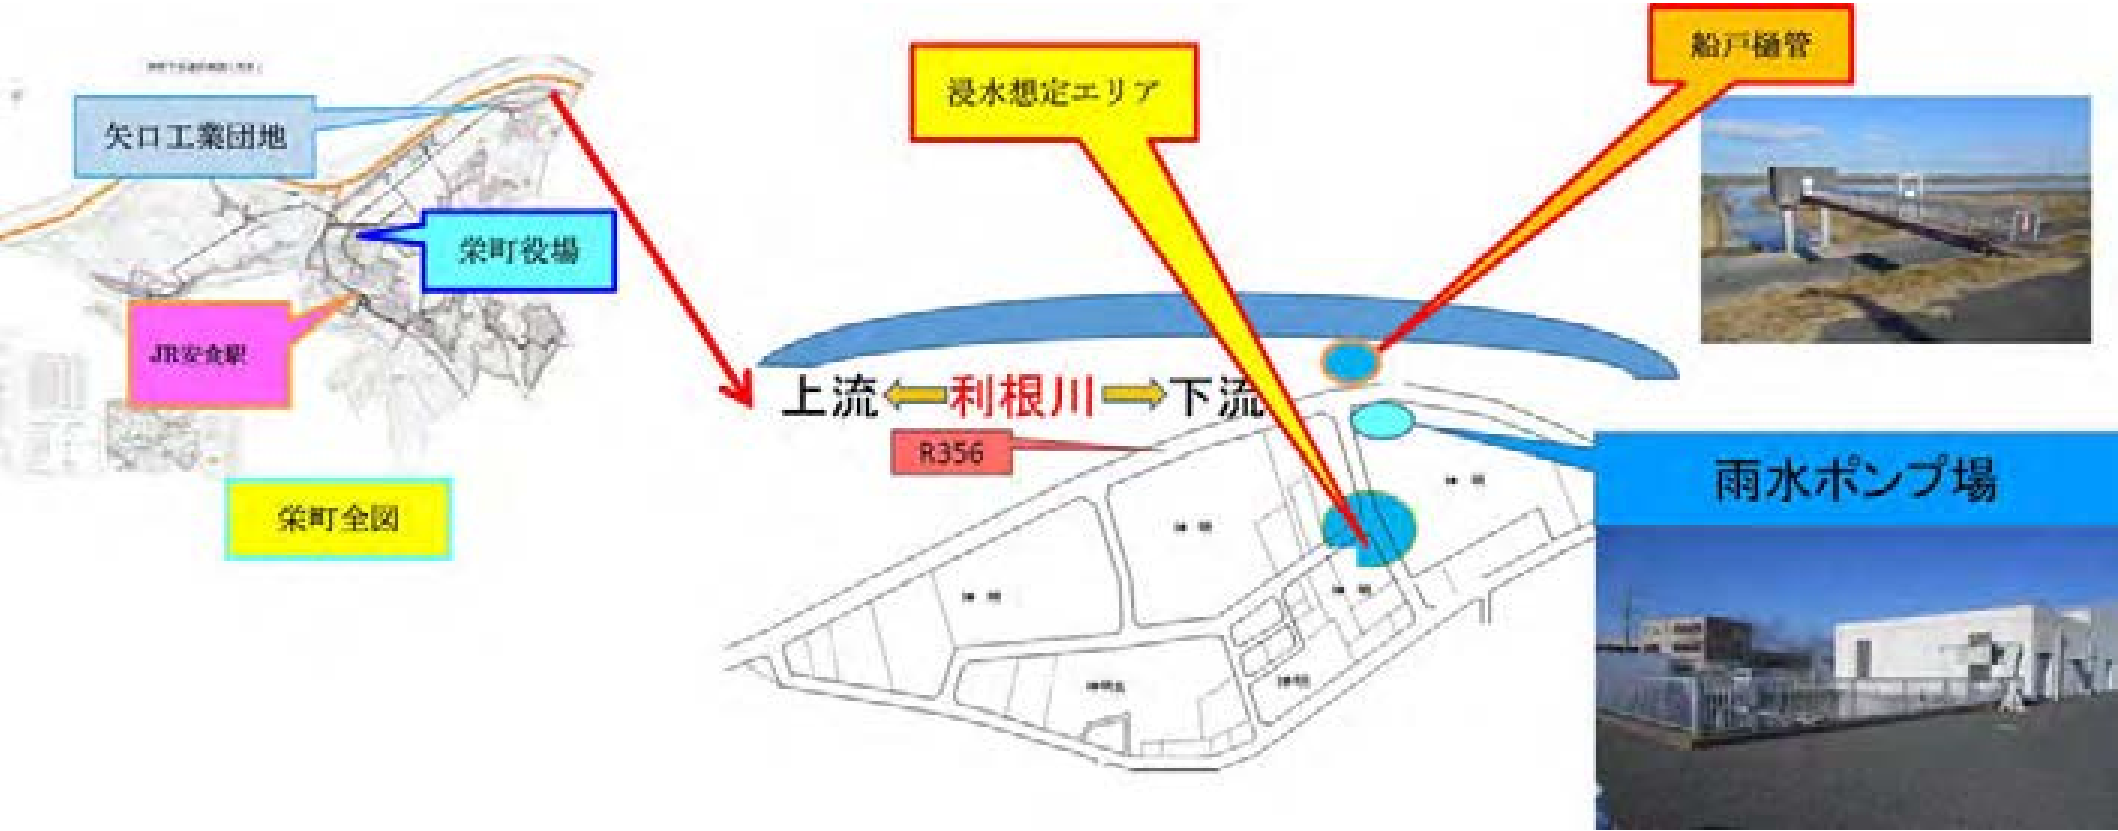
令和元年 10 月 12 日（土）

（矢口雨水ポンプ場雨天時最大：79m<sup>3</sup>/分）

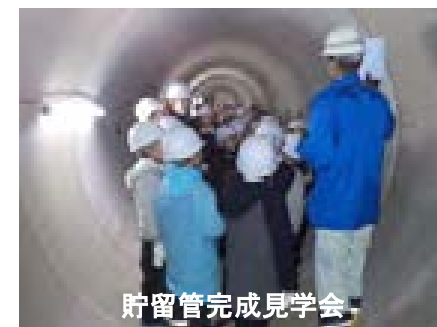
貯留管完成見学会

| 施設概要 | 貯留量 約3,000m <sup>3</sup><br>φ1,650mm円形管 L=470m<br>φ2,600mm円形管 L=400m<br>ポンプ施設φ150mm 2台 |

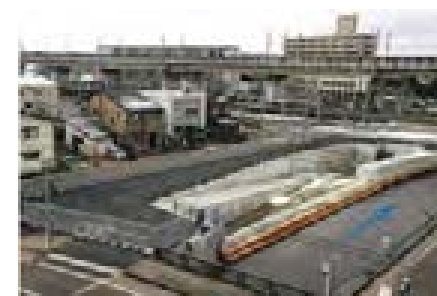
越流堰

| 施設概要 | 放水路設置 L=1.4km<br>(Q=9~12m <sup>3</sup> /s)<br>排水機場 1基 (Q=5.5m <sup>3</sup> /s)<br>越流堤 1基 |

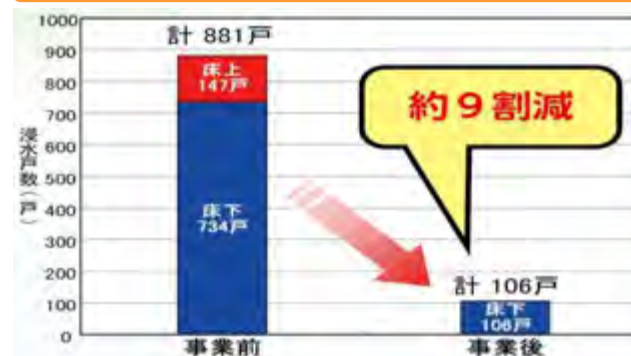
## 平成23年7月豪雨に対する事業効果

供用開始以降は  
浸水被害なし

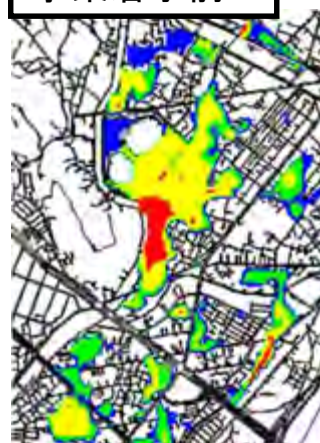
事業着手前

## 3. 浸水シミュレーションによる浸水対策効果の検証
