# 昭和地区の浸水対策

北海道函館市

- 浸水被害 : 集中豪雨により、道路冠水、家屋への浸水が発生。
- 浸水対策 : 雨水管の整備などにより、浸水被害を軽減。
- 対策効果 : 浸水被害の軽減により、安心して暮らせる地域及び交通安全の確保。

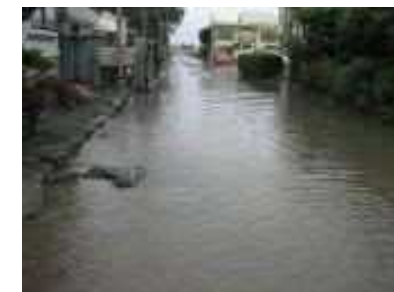
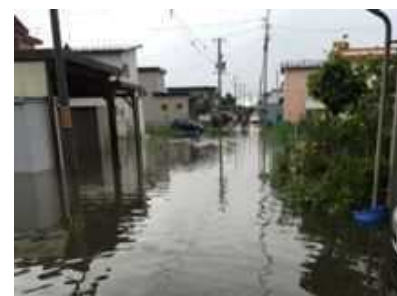
道路冠水状況 平成28年 8月30日撮影(総雨量64.5mm/日)

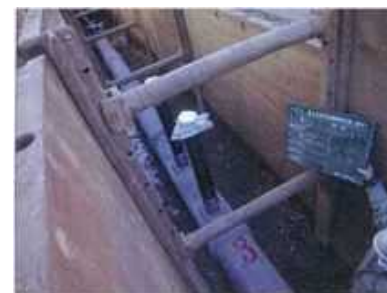
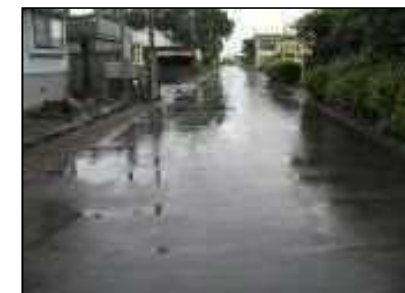
浸水対策事業後 平成29年 9月 18日撮影(総雨量101.0mm/日)  
(時間最大雨量32.5mm/時間)

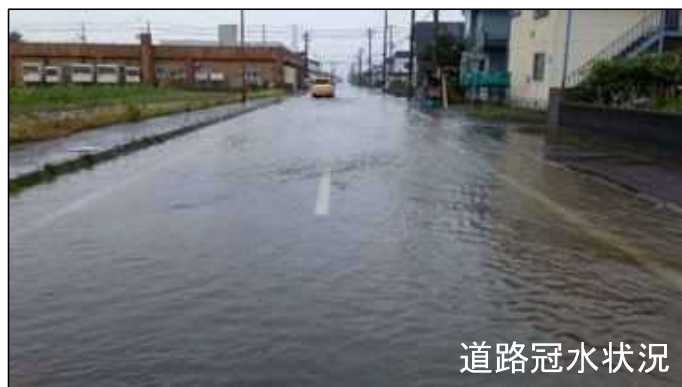
道路冠水状況

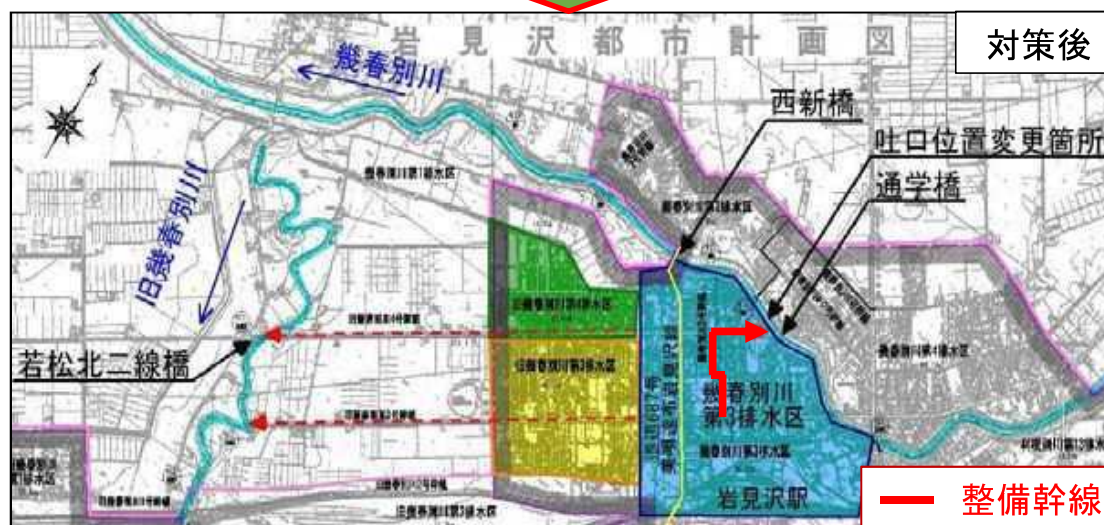
対策後

— 整備幹線

- ・雨水幹線の整備  
樋門 (2,400×2,400) N=1箇所  
函渠 □2,400mm L=22.4m  
推進管 φ2,200mm L=406.97m  
推進管 φ2,000mm L=195.31m

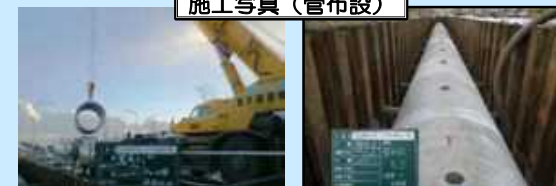
施工写真（管布設）

- ① φ1650～φ2000mm・L=324m
- ② 5年→10年確率降雨へ能力アップ
- ③ 排水区を統合し、地区全体を改善する
- ④ 河川落差工の下流に排水する

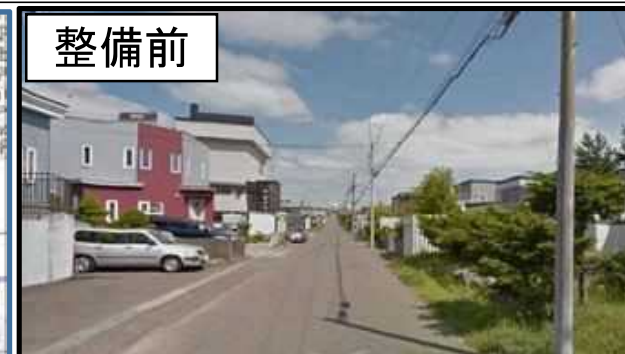
## 整備前

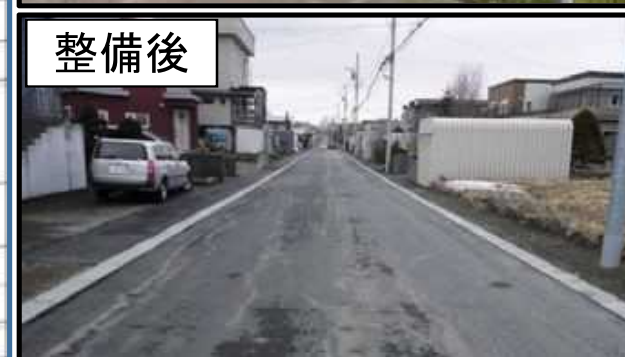
## 整備後

・雨水管整備  
 φ350～500mm 総延長288m

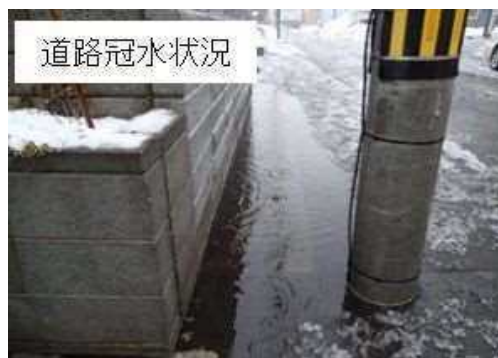
### 過去発生した融雪による道路冠水状況

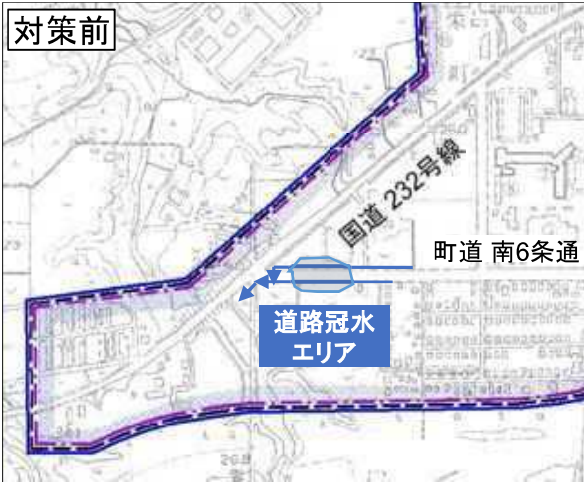
| 整備状況 | <div>対策前</div> | <div>対策後</div> <div>整備内容<br/>HPΦ1000～1100<br/>L=160m</div> | |

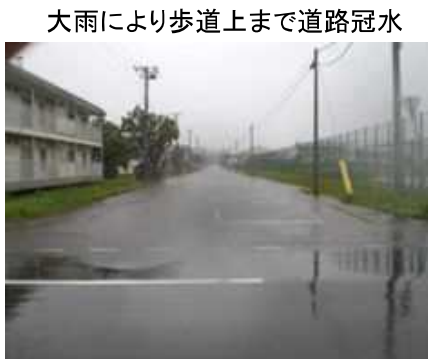
末端のトラフU240があふれている状況

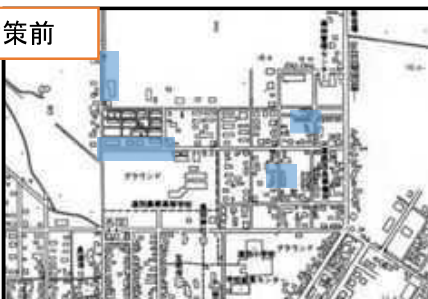
対策前
