# 浸水対策の効果事例（令和元年台風１９号）

茨城県水戸市

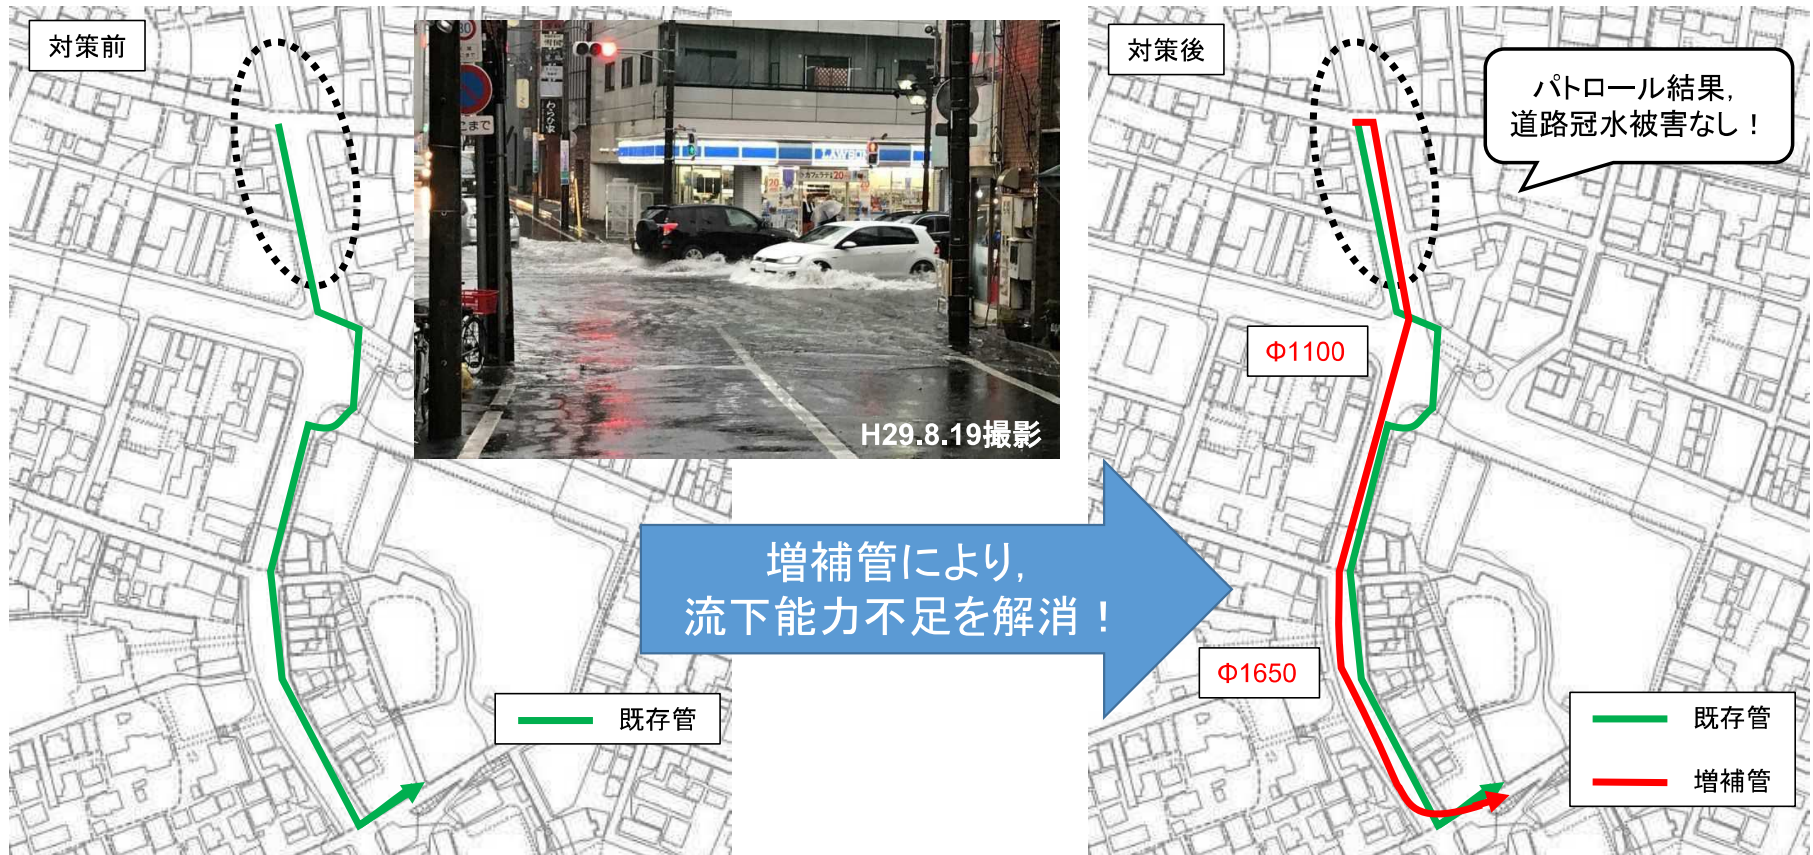
- 水戸市大工町交差点周辺では、集中豪雨等により過去何度も道路冠水被害が発生していた。
- 平成３０年１月３１日、当該箇所を含んだ区域を１００mm／h安心プランに登録。増補管の整備を実施した。
- 令和元年度の台風１９号で効果を発揮し、道路冠水被害の発生を防止。

| 発生日時 | H26.7.27 | H28.7.14 | H28.8.16 | H29.8.19 | R1.7.12 | R1.10.12 |
| 時間最大雨量(mm/h) | 40.5 | 47.5 | 56.5 | 35.0 | 増補管整備完了 | 46.5 |
| 被害状況 | 道路冠水<br>40cm | 道路冠水<br>30cm | 道路冠水<br>40cm | 道路冠水<br>30cm | | 被害なし |

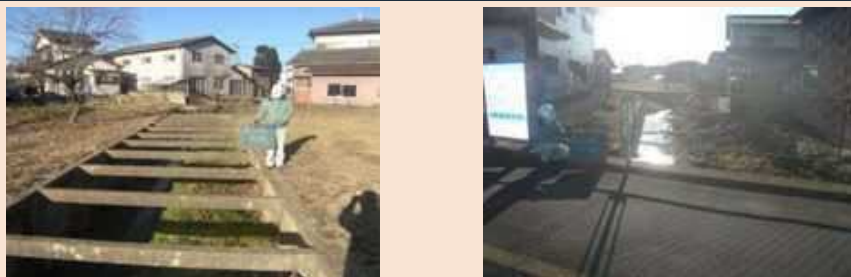
施工前

### A地点における施工状況

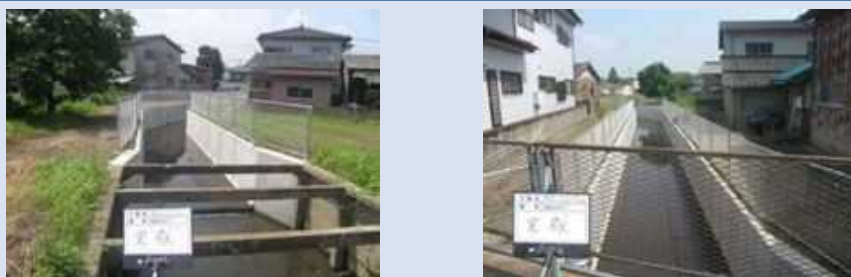
施工後

整備済区間の浸水被害を軽減

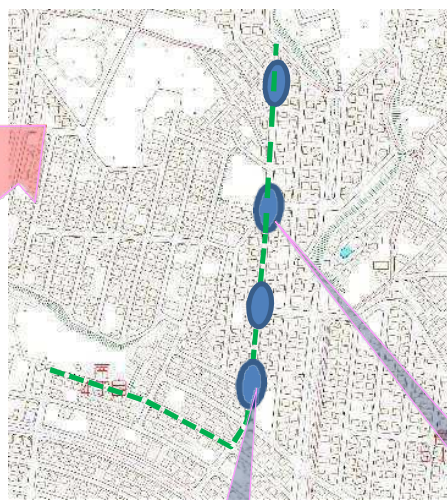
### 整備前

整備延長 約680m  
(整備済延長 約480m)

管渠径 □1500mm×1500mm  
～□2000mm×1800mm

● 冠水被害箇所  
--- 既存管  
--- 整備箇所

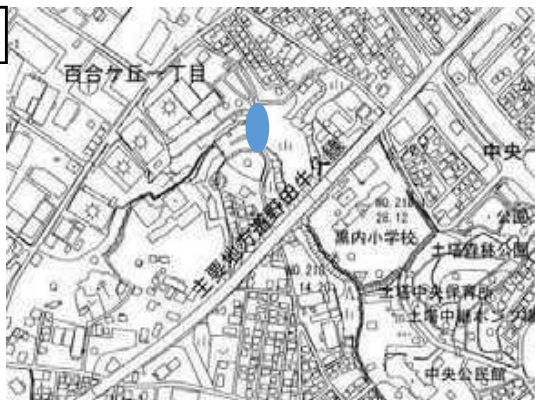
対策前

- 守谷市百合ヶ丘一丁目地内において、降雨にともなう道路冠水が発生。
- 守谷市の下水道整備事業として、雨水幹線の未整備区間（L=132m）にボックスカルバート（□2000×1600, 2500×1000）を整備。
- 整備以降は道路冠水の報告なし。

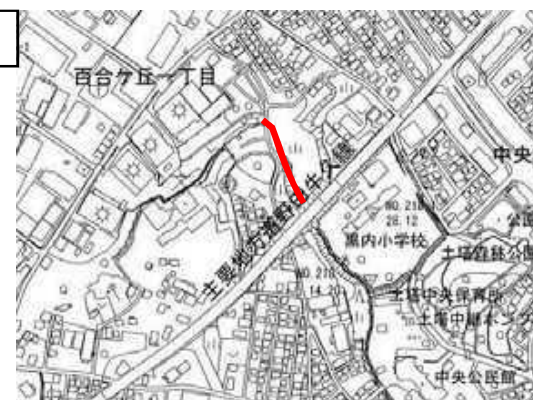
対策後

幹線整備に伴い、道路冠水の報告なし

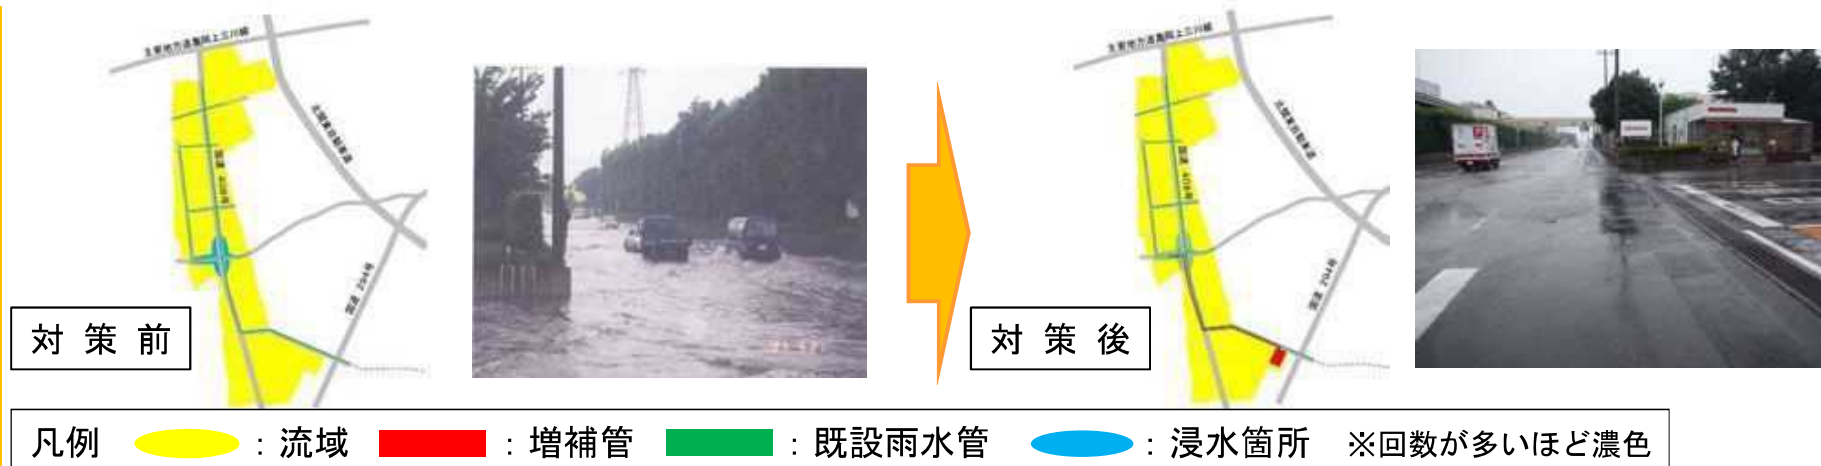
## 整備状況

- 栃木県真岡市松山町周辺（工業団地）では、20数年前から道路冠水が発生。
- 平成23年度からHPφ800～2200の増補管を整備。
- 令和元年度の台風19号などで効果を発揮し、浸水被害の発生回数を軽減。

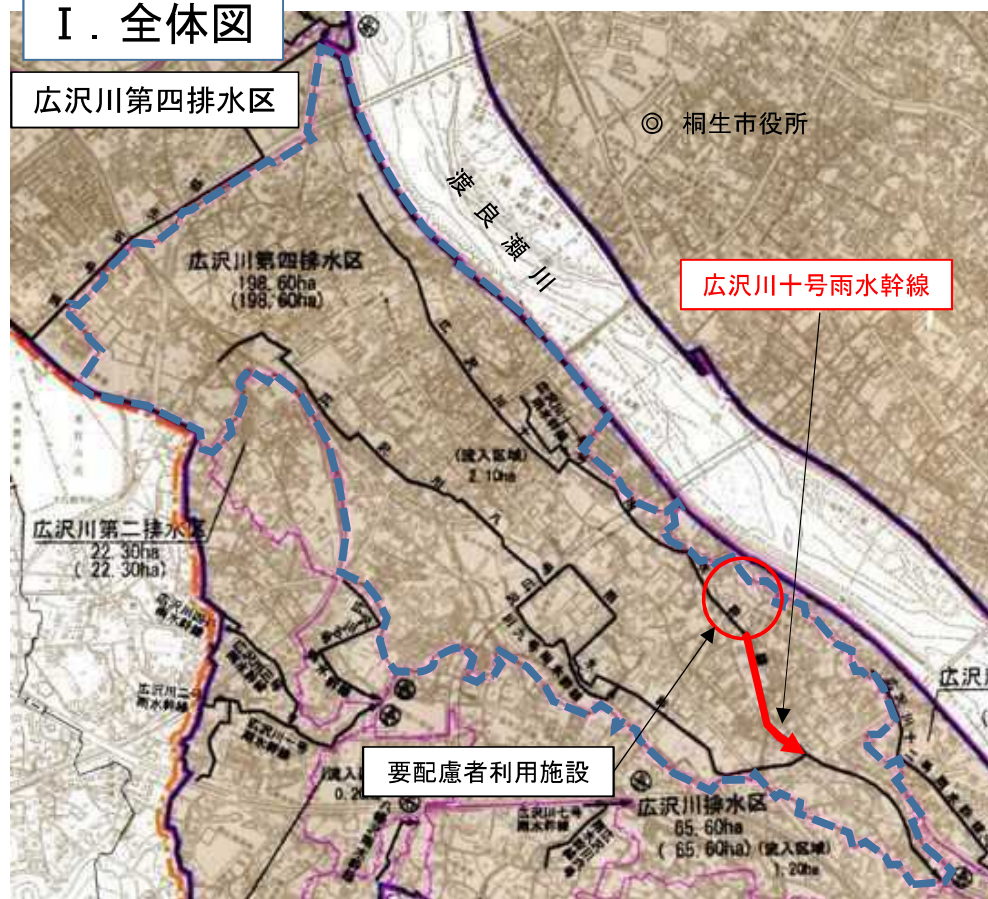
## I. 全体図

- 広沢川第四排水区には要配慮者利用施設があり、浸水対策が重要視される。
- 付近の水路では、過去の降雨状況で時間40mm以上の降雨により溢水の痕跡が見受けられた。
- 平成17年度より広沢川十号雨水幹線の整備に着手し、平成30年度までに約410m整備。
- 令和元年度台風第19号では過去最大の日降水量（232mm 観測所：桐生）を記録したが、溢水や浸水被害は発生しなかった。

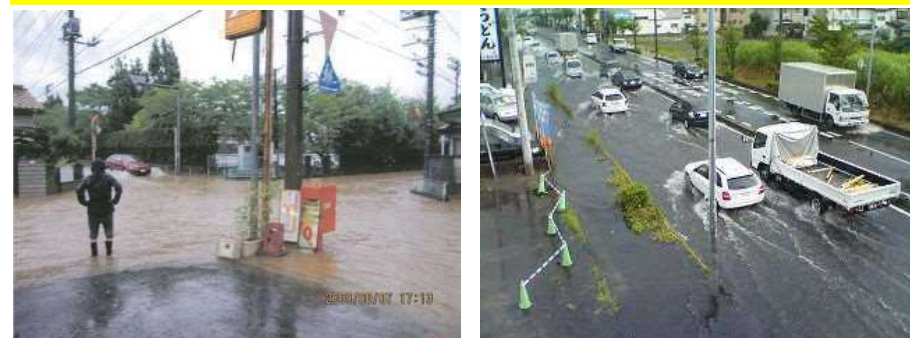
## 浸水被害状況

雨水幹線を整備することで水路の流下能力が向上し、今まで台風等の大雨時に道路冠水が発生していた地域において浸水被害が軽減された。
